Landesforsten
Rheinland-Pfalz

Forstamt Neuhäusel - Forstrevier Jägerpfad-Hillscheid-

Verkehrssicherungsmaßnahme Gemeindewald Hillscheid Abt. 6a (Oberwald) März 2013

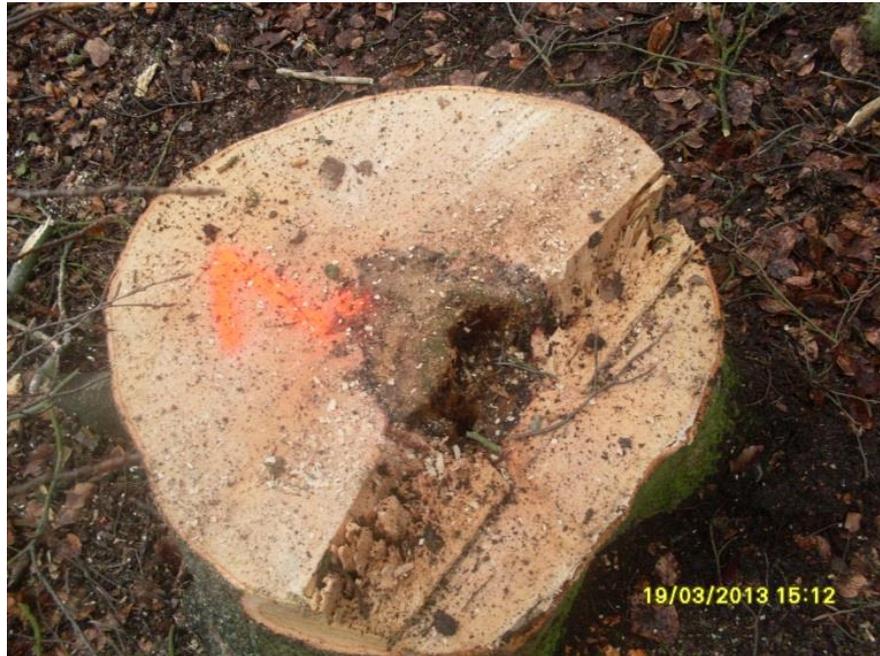
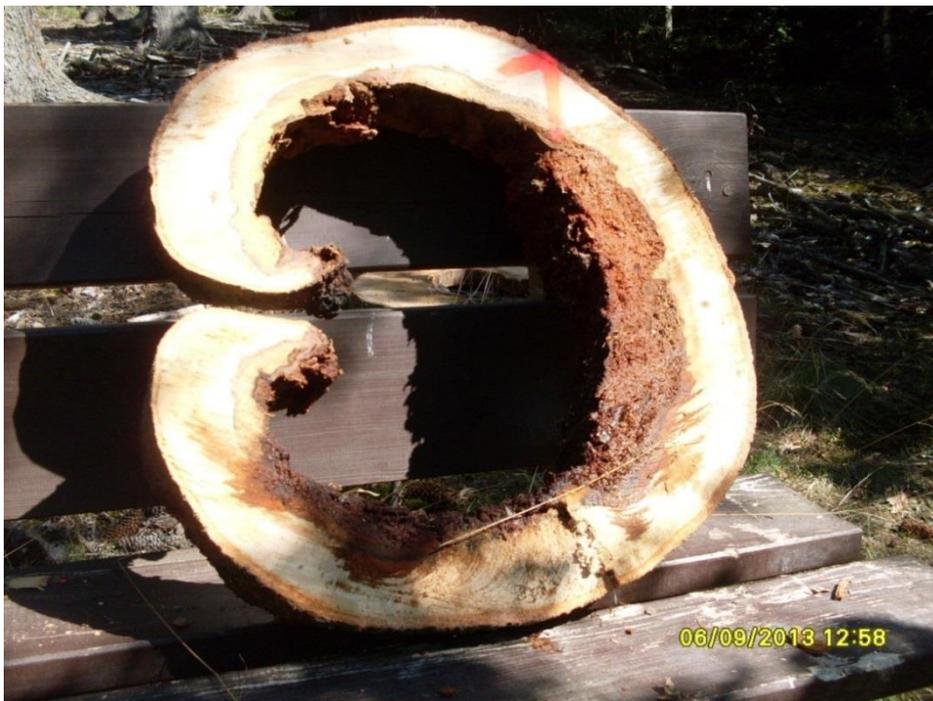
Abbildung 1: Stock von Baum Nr. 1 unmittelbar neben dem Fußweg

Nr.	Baumart	BHD	Ausdehnung Fäulnis	Restwandstärke	Verhältnis gesund/ faul
1	Buche	48 cm	44 cm	1,5 cm	6%

Abbildung 2: Stammscheibe von Baum Nr. 1

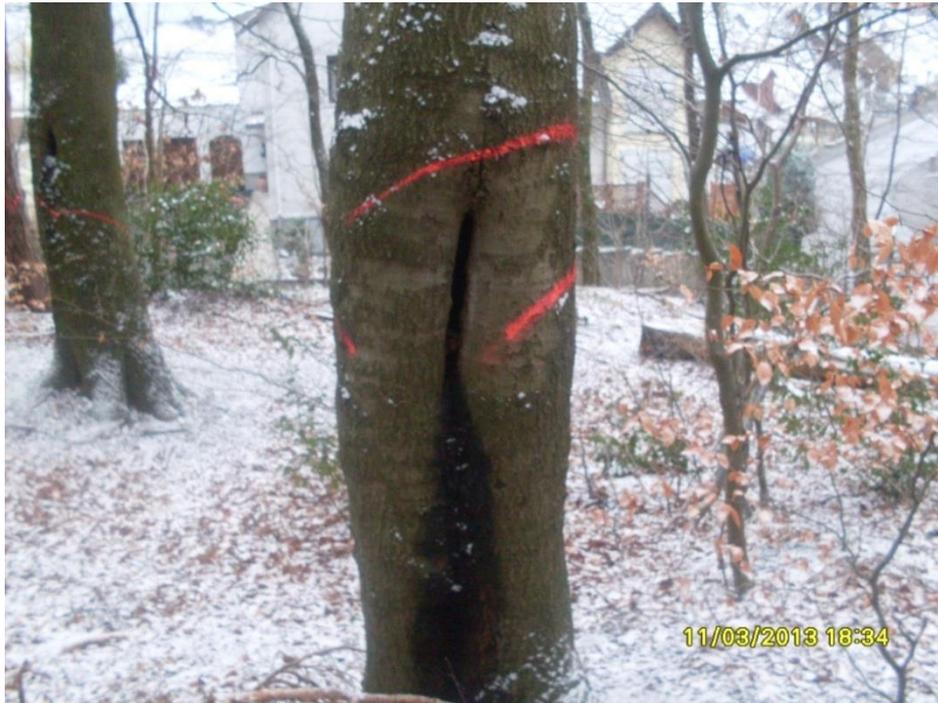
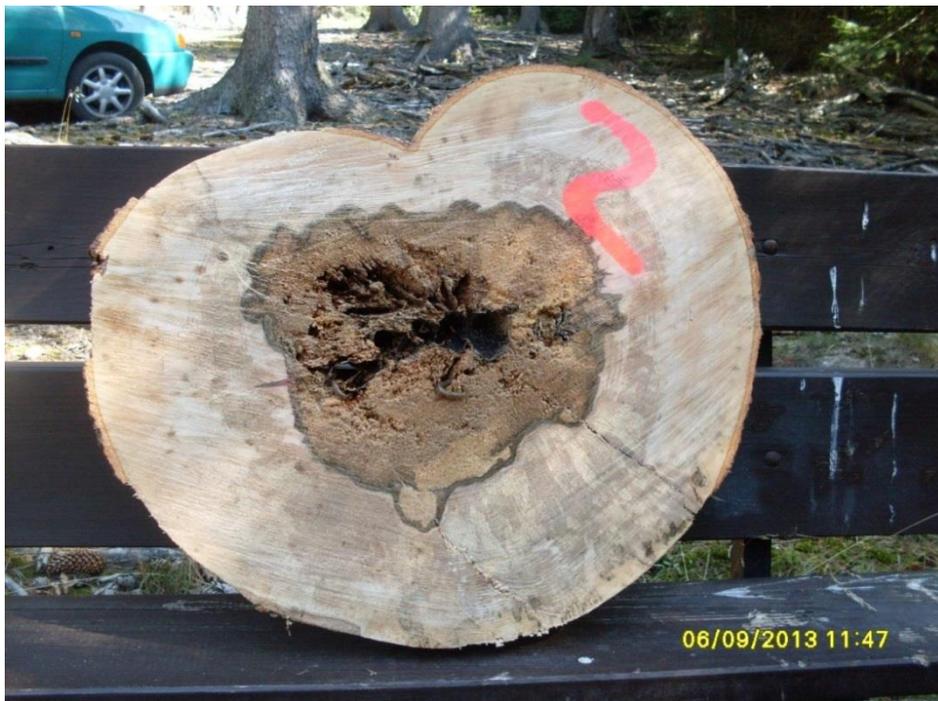
Abbildung 3: Baum Nr. 2 stehend

Nr.	Baumart	BHD	Ausdehnung Fäulnis	Restwandstärke	Verhältnis gesund/ faul
2	Buche	40 cm	30 cm	5 cm	25%

Abbildung 4: Stammscheibe von Baum Nr. 2

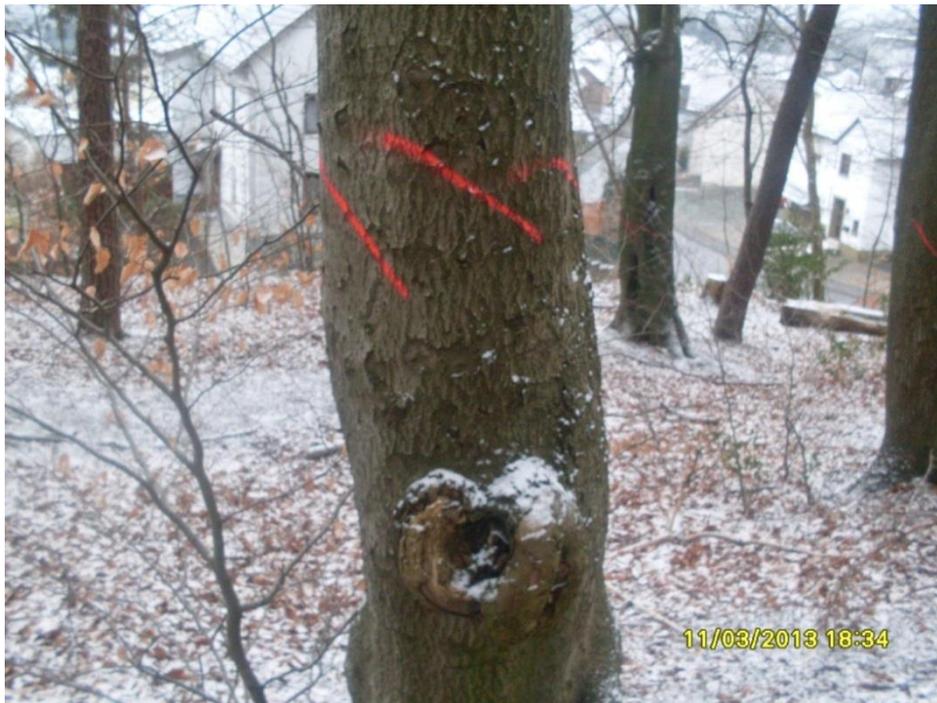
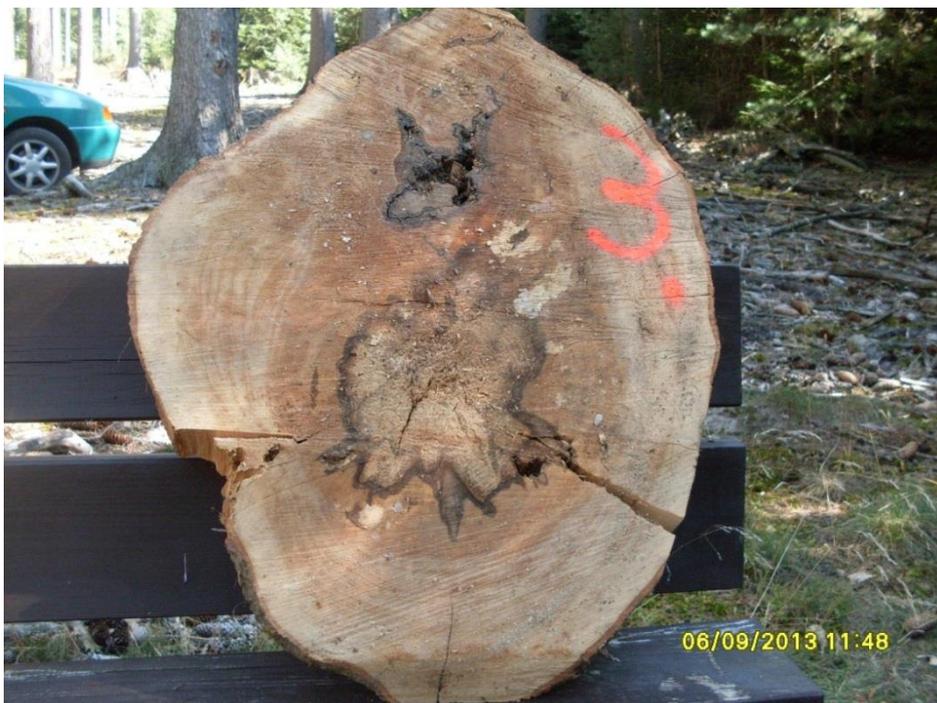
Abbildung 5: Baum Nr. 3 stehend

Nr.	Baumart	BHD	Ausdehnung Fäulnis	Restwandstärke	Verhältnis gesund/ faul
3	Buche	43 cm	33 cm	7 cm	33%

Abbildung 6: Stammscheibe von Baum Nr. 3

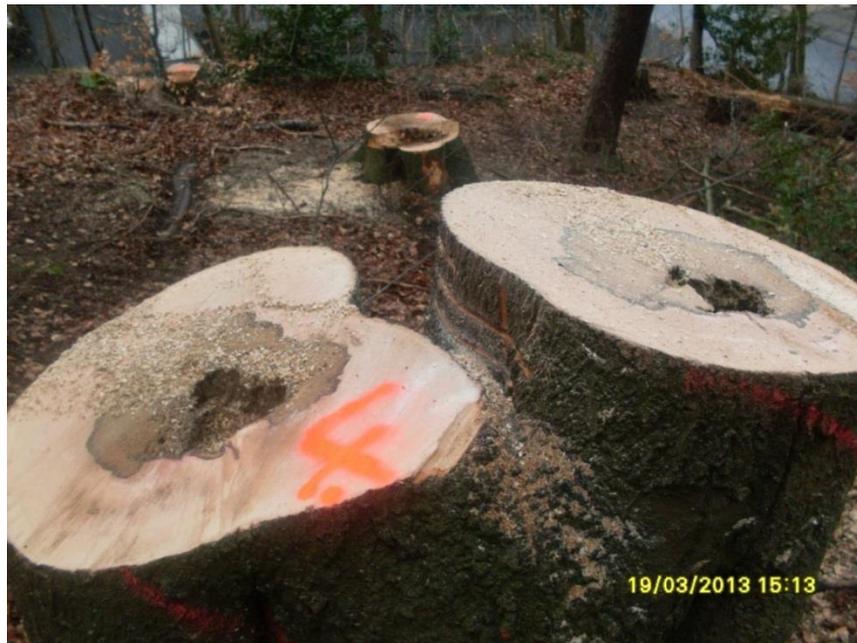
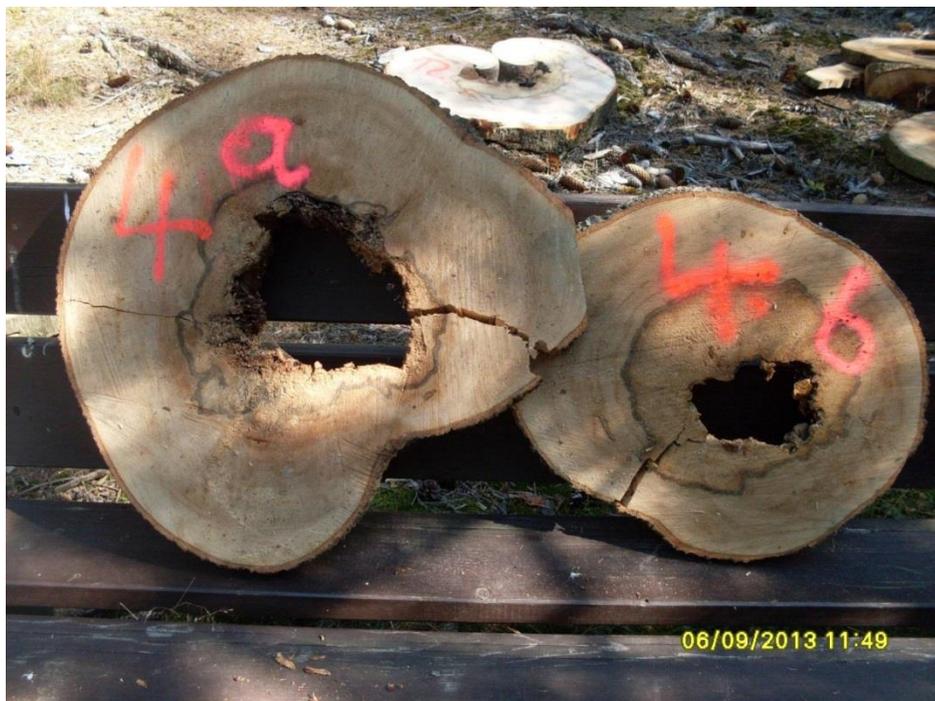
Abbildung 7: Stock von Baum Nr. 4a/b

Nr.	Baumart	BHD	Ausdehnung Fäulnis	Restwandstärke	Verhältnis gesund/ faul
4a	Buche	42 cm	30 cm	4,5 cm	21%
4b	Buche	36 cm	27 cm	4,5 cm	25%

Abbildung 8: Stammscheiben von Baum Nr. 4a/b

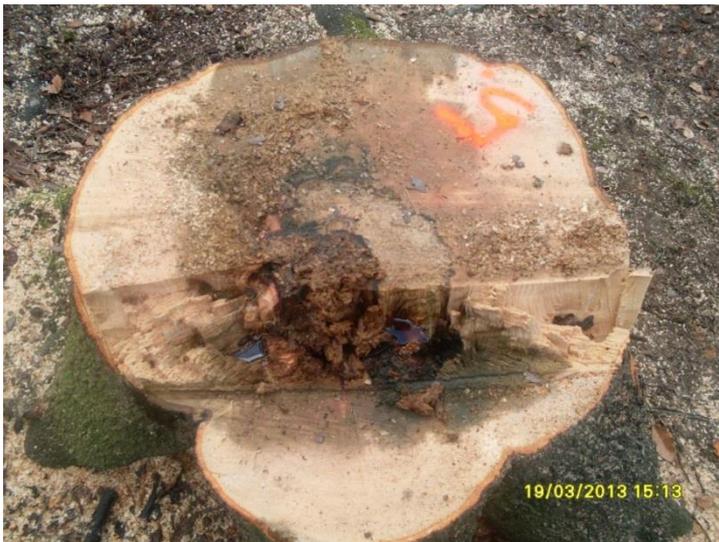
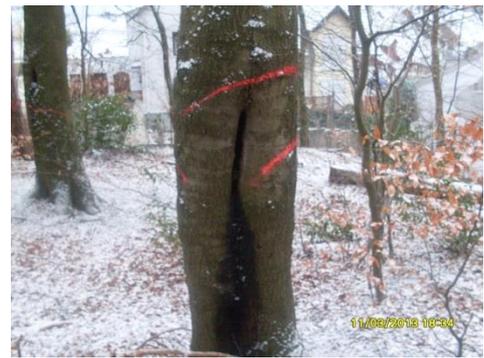
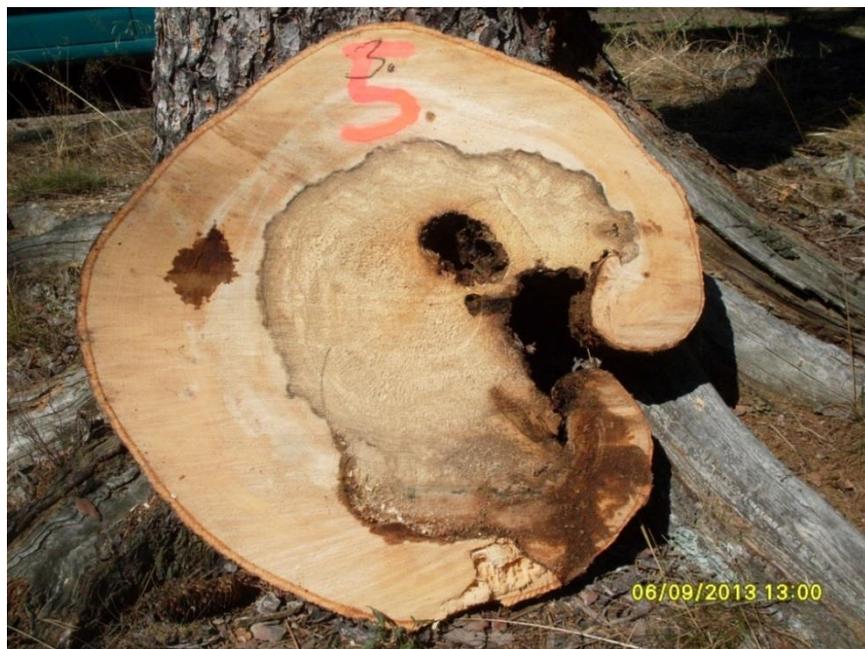
Abbildung 10: Stock von Baum Nr. 5

Abbildung 9: Baum Nr. 5 stehend links im Hintergrund

Nr.	Baumart	BHD	Ausdehnung Fäulnis	Restwandstärke	Verhältnis gesund/ faul
5	Buche	54 cm	39 cm	5 cm	19%

Abbildung 11: Stammscheibe von Baum Nr. 5

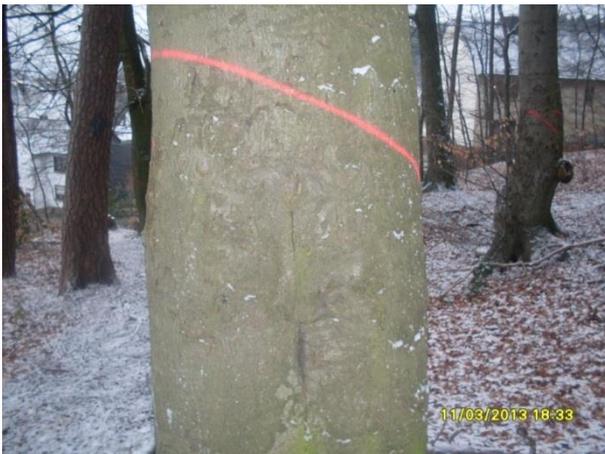
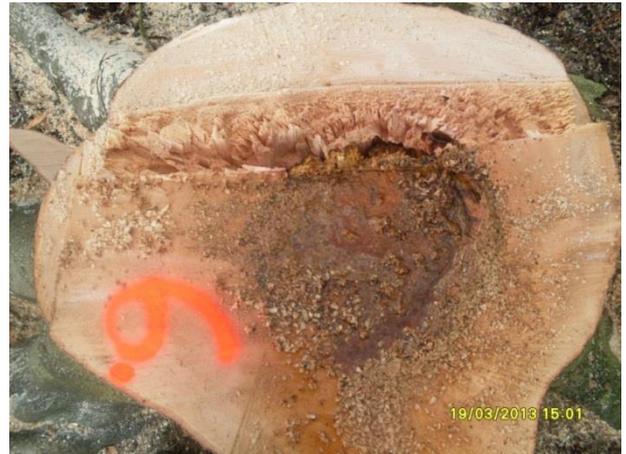
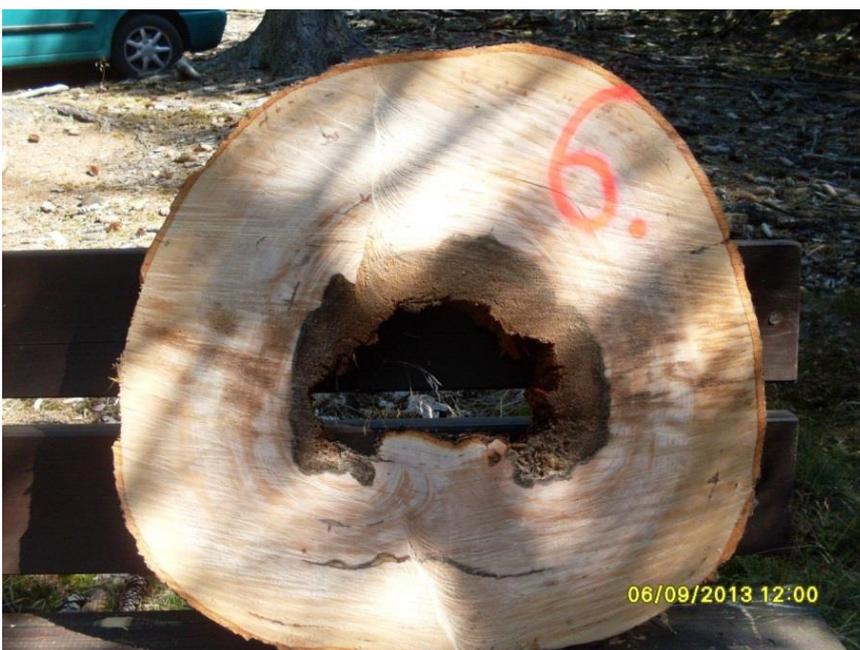
Abbildung 13: Baum Nr. 6 stehend

Abbildung 12: Stock von Baum Nr. 6

Nr.	Baumart	BHD	Ausdehnung Fäulnis	Restwandstärke	Verhältnis gesund/ faul
6	Buche	55 cm	32 cm	15,5 cm	56%

Abbildung 14: Stammscheibe von Baum Nr. 6

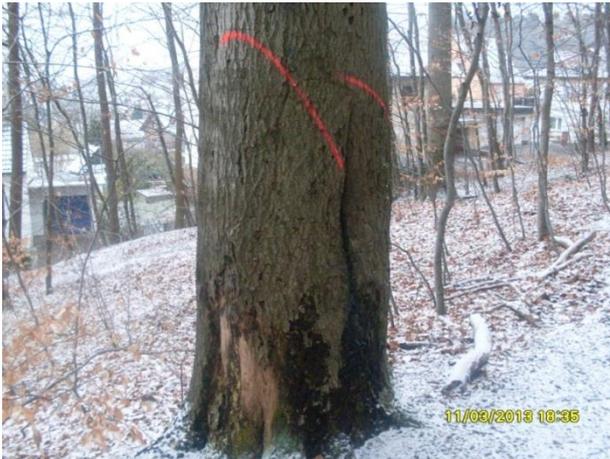
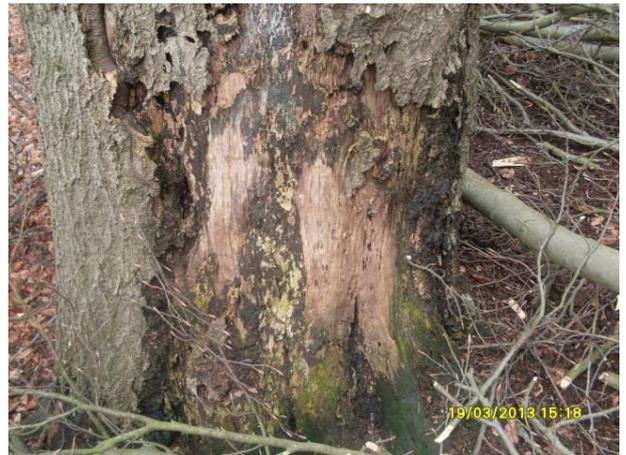
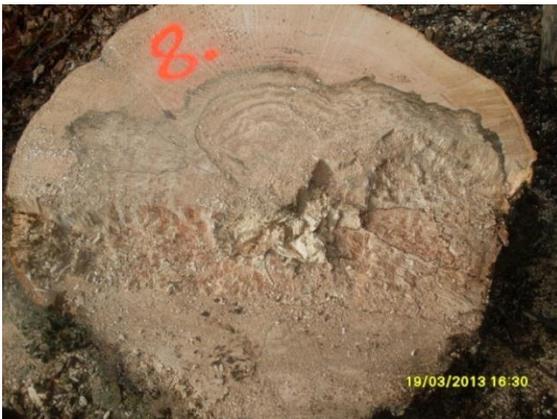
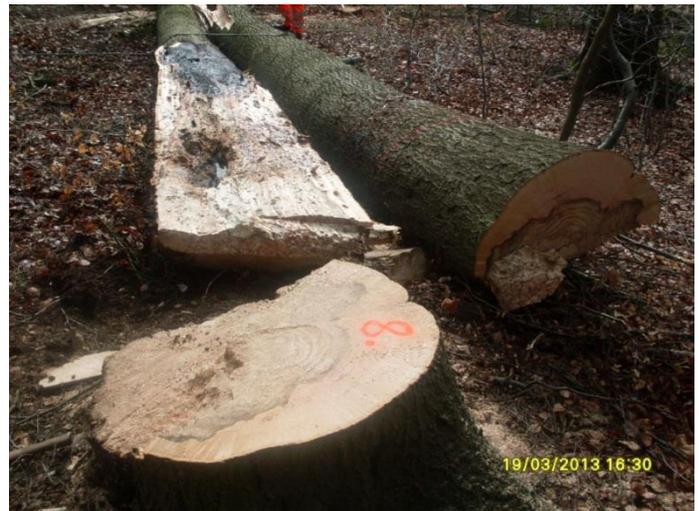
Abbildung 16: Baum Nr. 8 stehend

Abbildung 15: Brandkrustenpilz an Baum Nr. 8

Nr.	Baumart	BHD	Ausdehnung Fäulnis	Restwandstärke	Verhältnis gesund/ faul
8	Buche	72 cm	60 cm	6 cm	17%

Abbildung 17: Stock von Baum Nr. 8

Abbildung 18: Baum Nr. 8 nach der Fällung

„...(Baum) Nr. 8 war hochgradig gefährlich und konnte jeden Moment umbrechen, die Fällung somit gerechtfertigt und bereits überfällig“

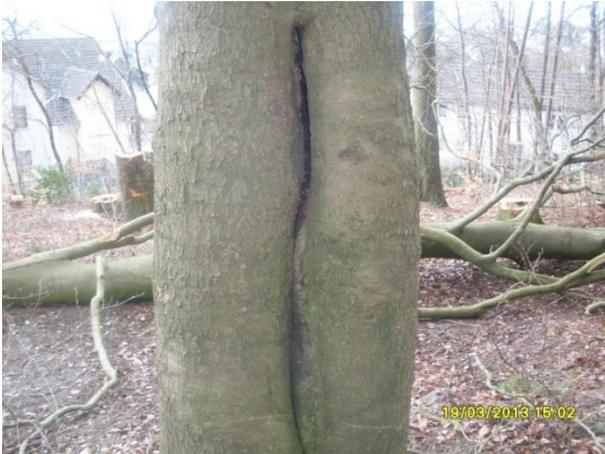
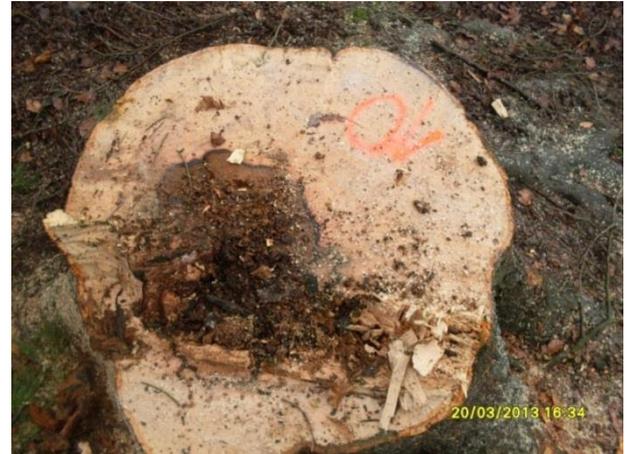
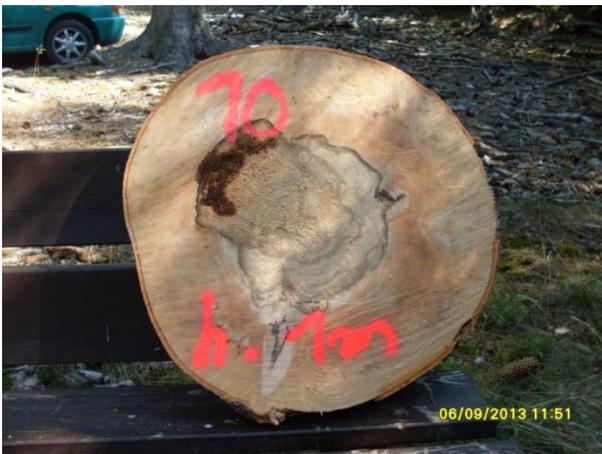
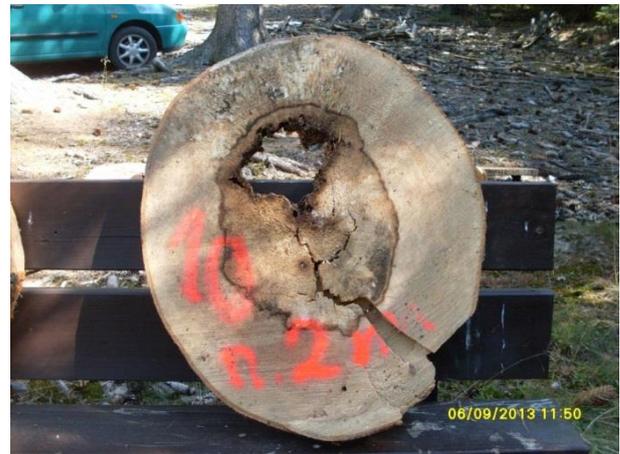
Abbildung 20: Baum Nr. 10 oberhalb von Fußweg stehend

Abbildung 19: Stock von Baum Nr. 10

Nr.	Baumart	BHD	Ausdehnung Fäulnis	Restwandstärke	Verhältnis gesund/ faul
10	Buche	54 cm	33 cm	9,5 cm	35%

Abbildung 22: Stammscheibe von Baum Nr. 10 bei ca. 1 Meter

Abbildung 21: Stammscheibe von Baum Nr. 10 bei ca. 2 Meter

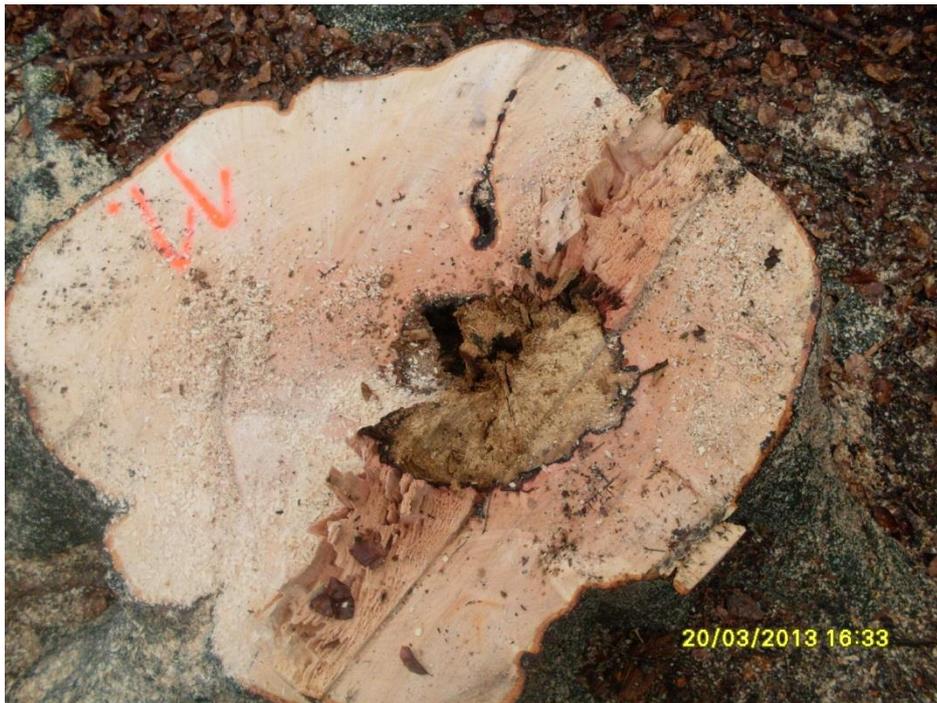
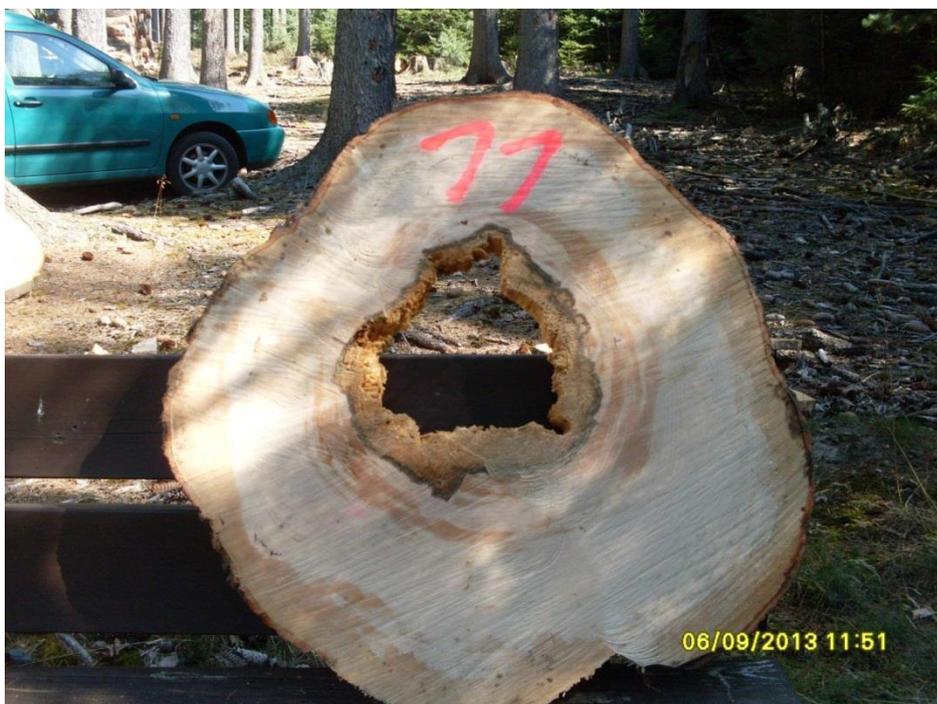
Abbildung 23: Stock von Baum Nr. 11

Nr.	Baumart	BHD	Ausdehnung Fäulnis	Restwandstärke	Verhältnis gesund/ faul
11	Buche	60 cm	34 cm	13 cm	43%

Abbildung 24: Stammscheibe von Baum Nr. 11

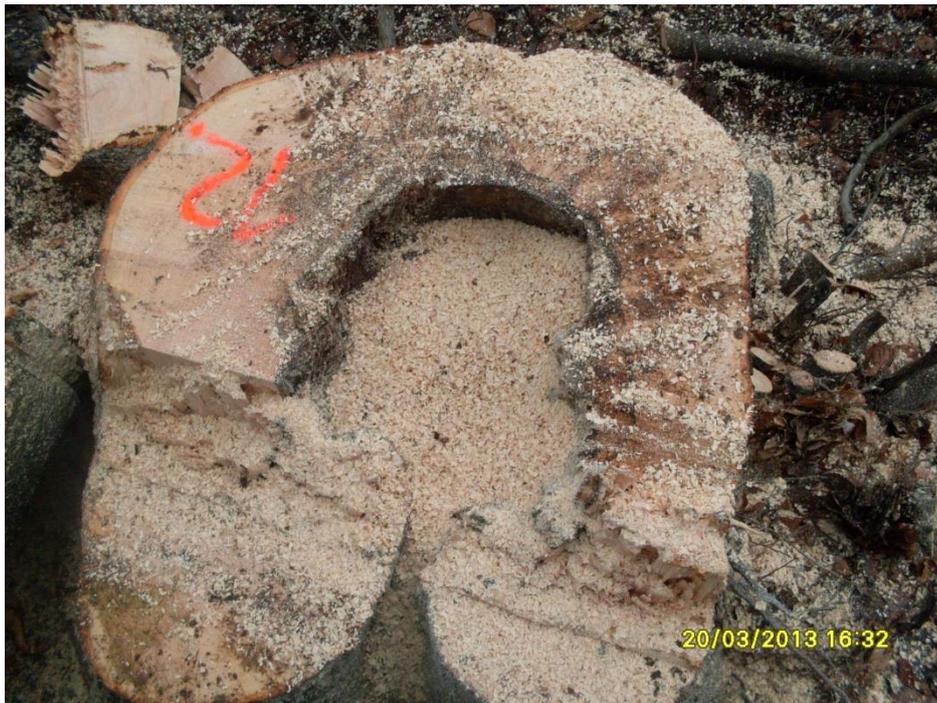
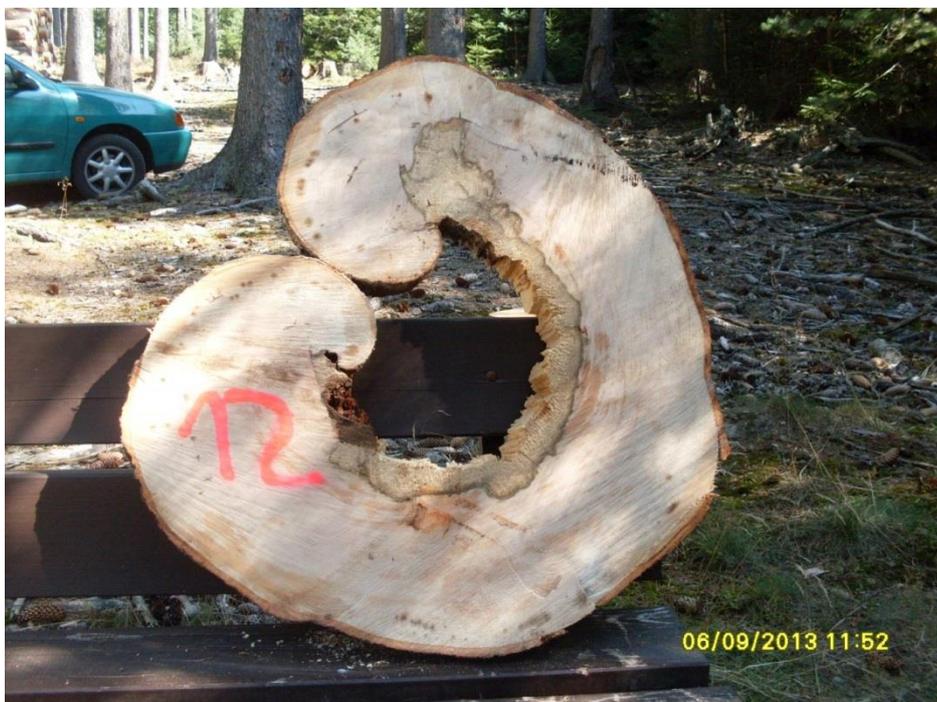
Abbildung 25: Stock von Baum Nr. 12

Nr.	Baumart	BHD	Ausdehnung Fäulnis	Restwandstärke	Verhältnis gesund/ faul
12	Buche	60 cm	48 cm	6 cm	20%

Abbildung 26: Stammscheibe von Baum Nr. 12

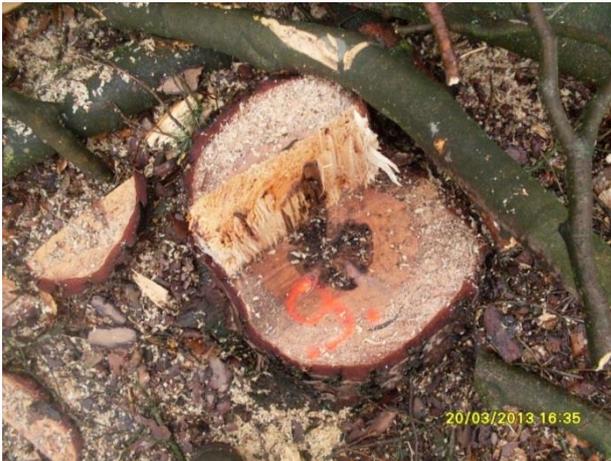
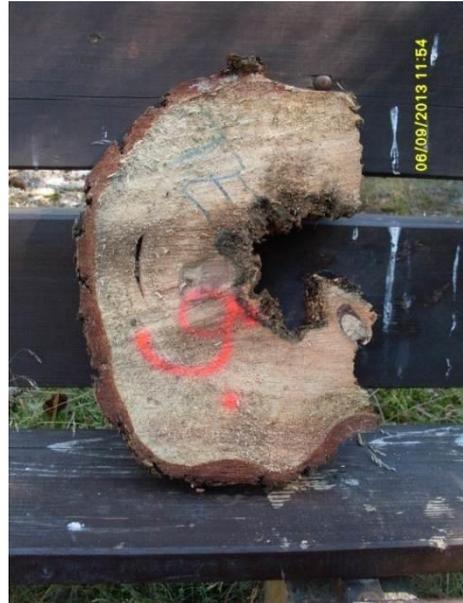
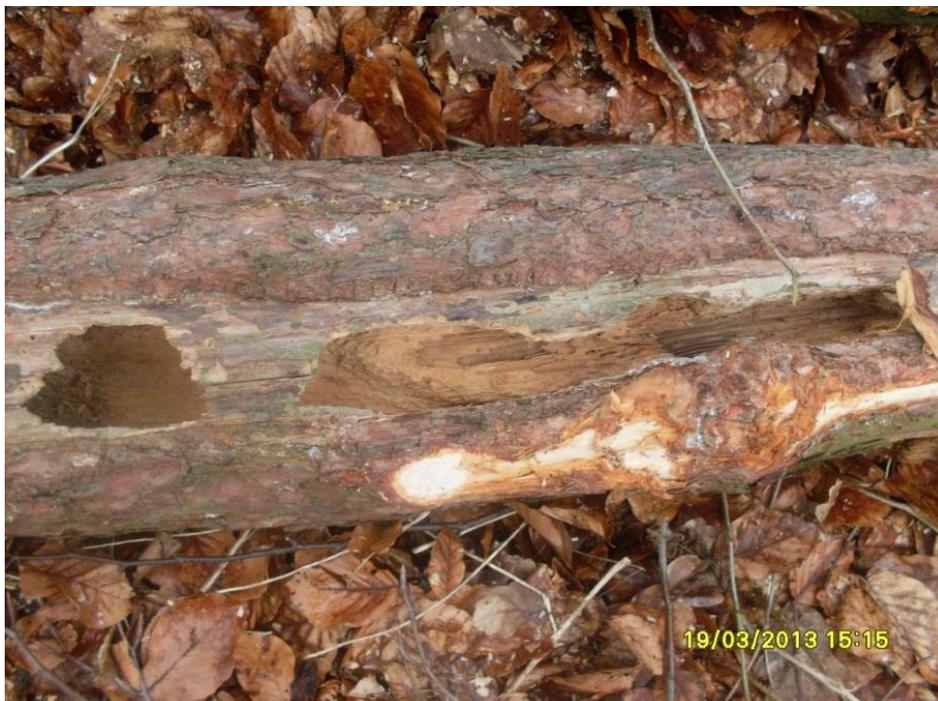
Abbildung 27: Stock von Baum Nr. 9

Abbildung 28: Stammscheibe von Baum Nr. 9

Nr.	Baumart	BHD	Zustand
9	Kiefer	30 cm	faul

Abbildung 29: Baumhöhle in Baum Nr. 9

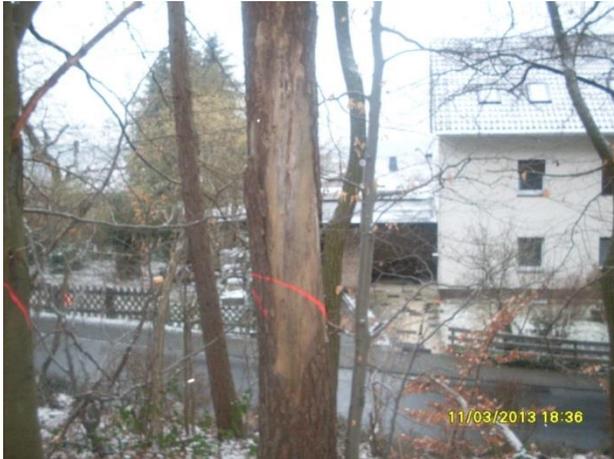
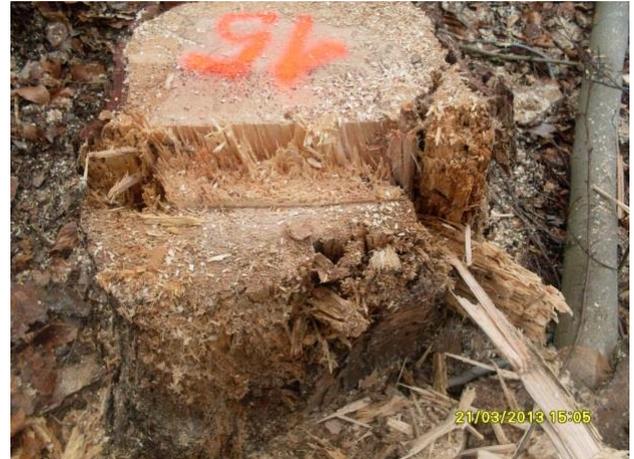
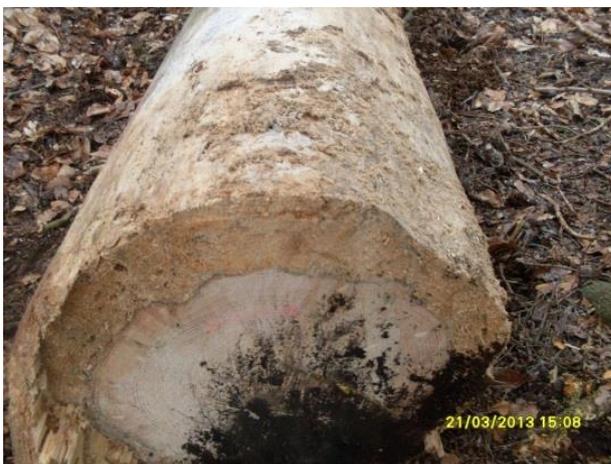
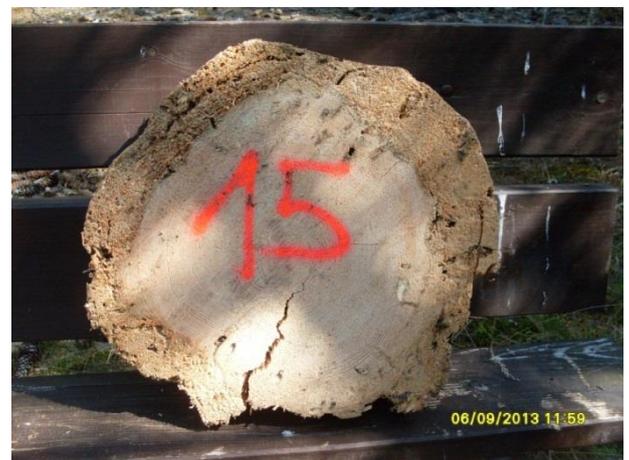
Abbildung 31: Baum Nr. 15 stehend

Abbildung 30: Stock von Baum Nr. 15

Nr.	Baumart	BHD	Zustand
15	Kiefer	35 cm	abgestorben

Abbildung 33: Abgestorbener Baum Nr. 15 liegend

Abbildung 32: Stammscheibe von Baum Nr. 15

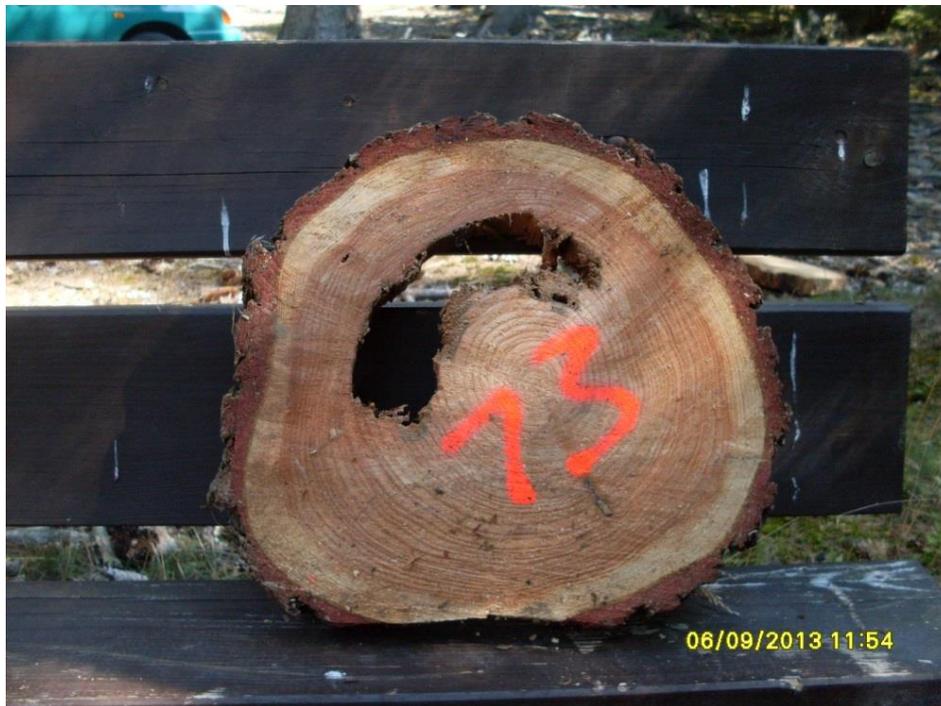
Abbildung 34: Stammscheibe von Baum Nr. 13

Nr.	Baumart	BHD	Zustand
13	Lärche	20 cm	faul

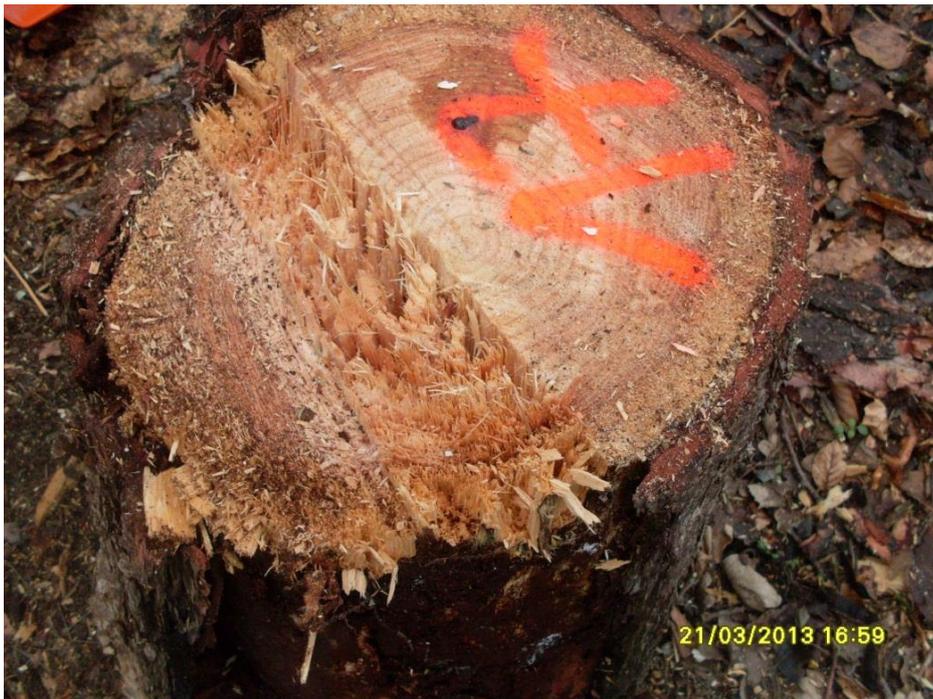
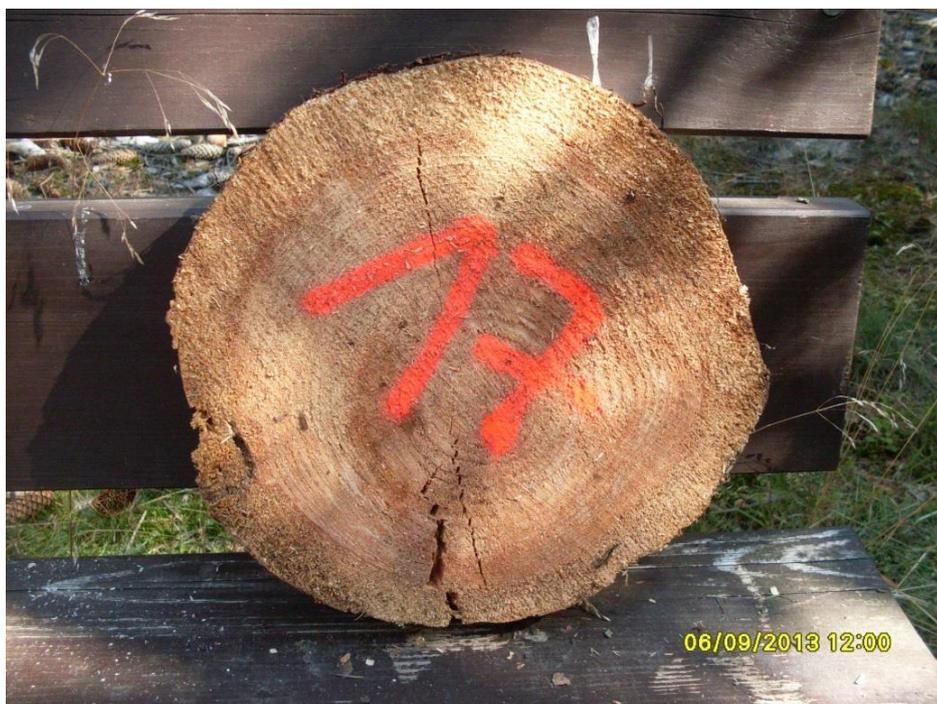
Abbildung 35: Stock von baum Nr. 17

Nr.	Baumart	BHD	Zustand
17	Lärche	25 cm	abgestorben

Abbildung 36: Stammscheibe von Baum Nr. 17

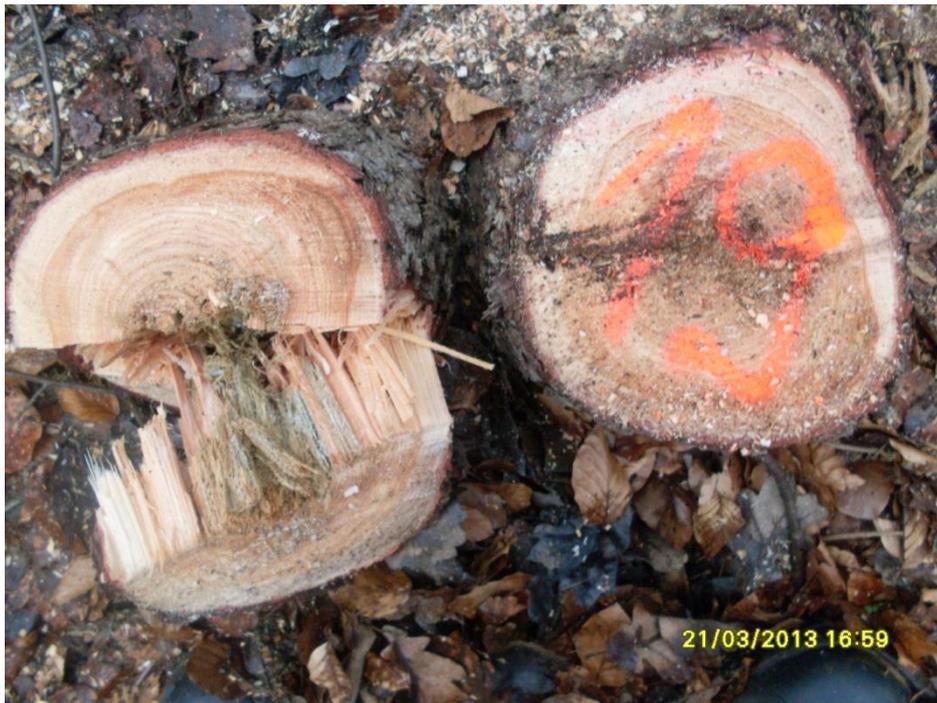
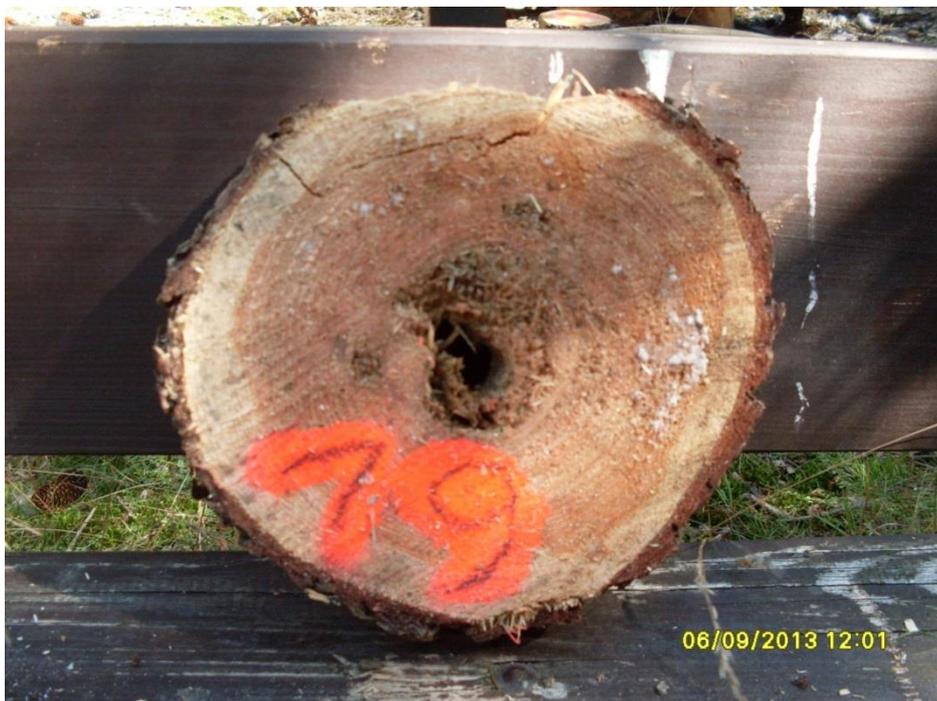
Abbildung 37: Stock von Baum Nr. 19

Nr.	Baumart	BHD	Zustand
19	Lärche	20 cm	abgestorben

Abbildung 38: Stammscheibe von baum Nr. 19

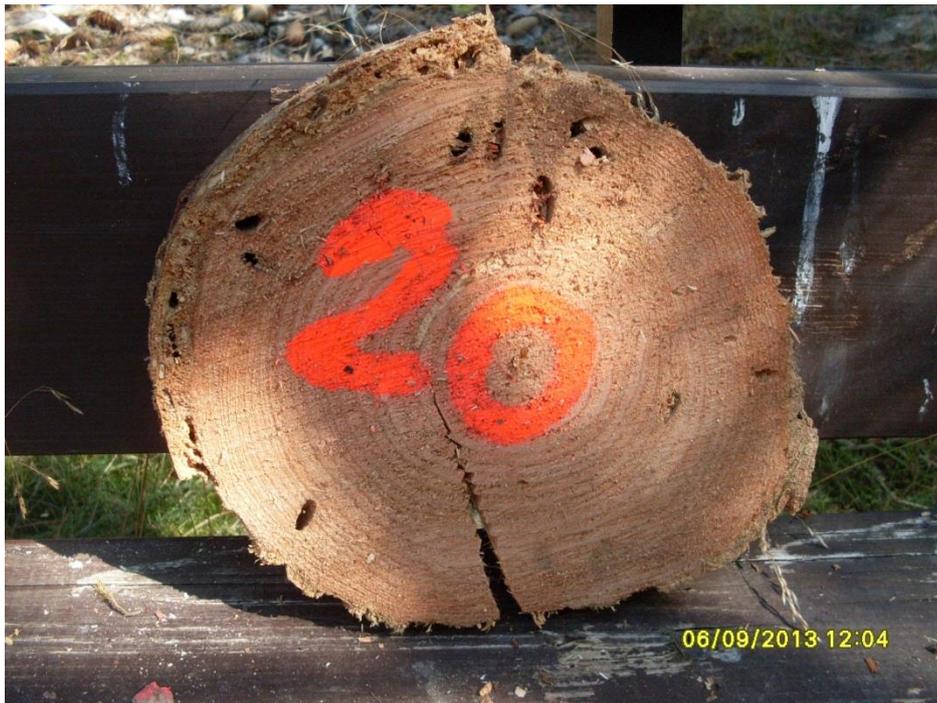
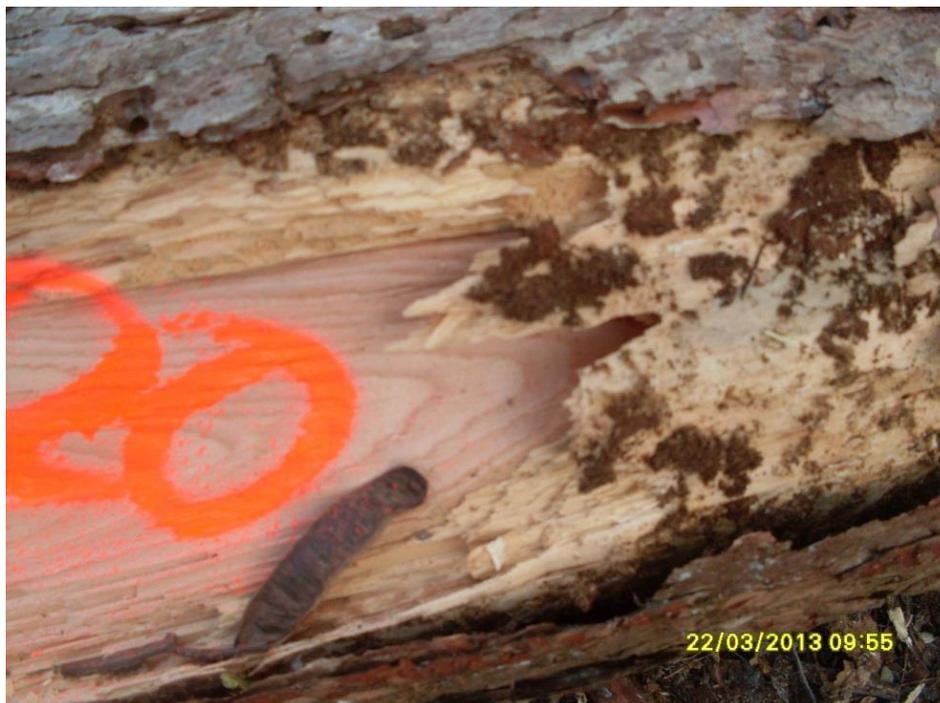
Abbildung 39: Stammscheibe von Baum Nr. 20

Nr.	Baumart	BHD	Zustand
20	Lärche	25 cm	abgestorben

Abbildung 40: Fraßgang an Baum Nr. 20

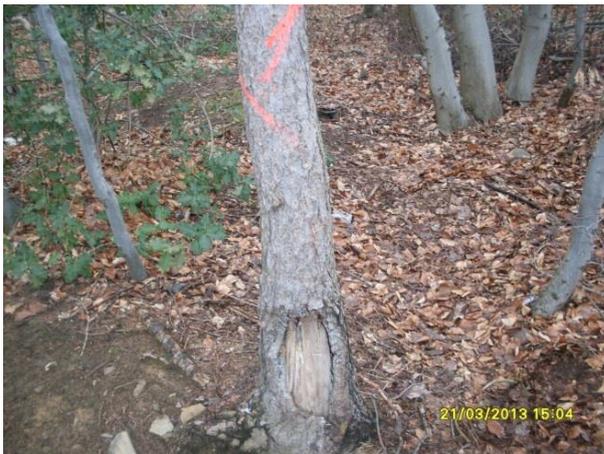
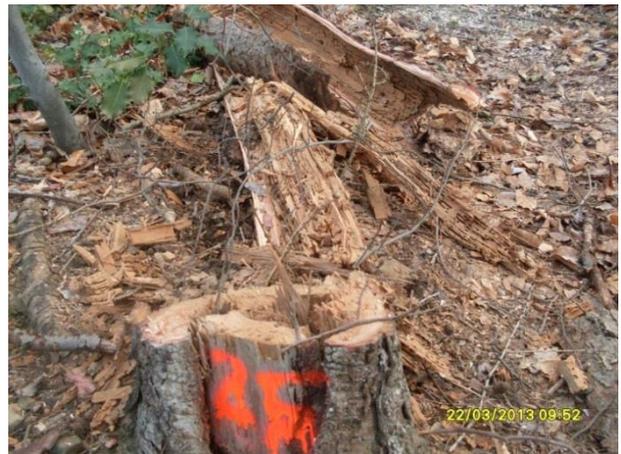
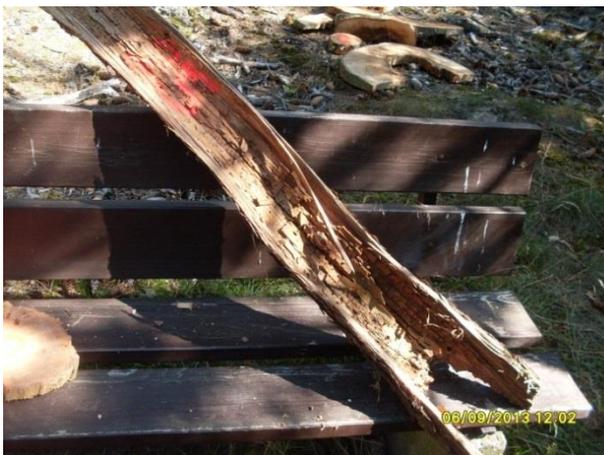
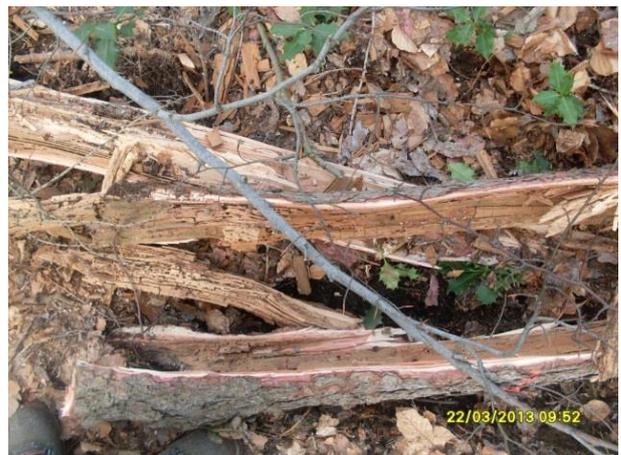
Abbildung 42: Baum Nr. 25 stehend

Abbildung 41: Stock von Baum Nr. 25

Nr.	Baumart	BHD	Zustand
25	Lärche	20 cm	abgestorben

Abbildung 44: Stammhälfte von Baum Nr. 25

Abbildung 43: Zerbrochener, ausgehöhlter Stamm von Baum Nr. 25 nach Fällung
